Der Umbau mehrerer Häuser in der Josefstrasse durch Vera Gloor in den Jahren seit 2001 darf wohl als Avantgardeprojekt für den aktuellen Trend in den Zürcher Kreisen 4 und 5 bezeichnet werden: Innerhalb der vorhandenen Hüllen entstehen aus bescheidenen Wohnungen grosszügige Apartments mit zeitgemässen Chic. Im Falle der Josefstrasse 144 wurde aus einem Mehrfamilienhaus in den Jahren 2001 und 2002 eine Maisonette über drei Etagen. Stellvertretend für das gesamte Gloor'sche Projekt an der Josefstrasse hat «architektur+technik» diese Wohnung nochmals besucht.

Text: Barbara Hallmann | Fotos: Raja Läubli

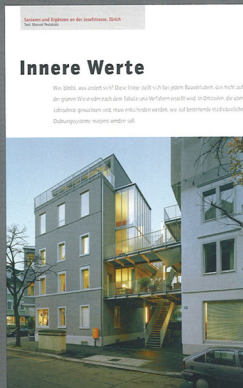
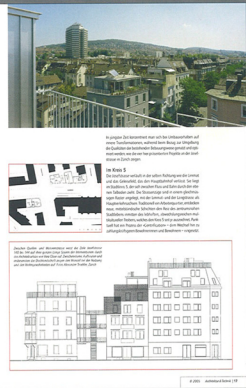
2005
2010

Im Inneren der Wohnung haben die knapp zehn Jahre seit dem Umbau kaum Spuren hinterlassen. Der Sichtbeton altert nur minimal. Dem Wandputz setzten lediglich die Umbauarbeiten in der Nachbarschaft zu – Erschütterungen führten zu kleineren Rissen, die sich aber mit Spachtelmasse und Wandfarbe beheben liessen. Hier und da schrammte zudem die Tochter der Eigentümer mit ihrem Bobbycar an der Wand entlang und sorgte so für kleine Streifen, die man wohl Lachfalten nennen würde, wären sie im menschlichen Gesicht.

oben: Topaktuell und mit wenigen Gebrauchsspuren: die Maisonette an der Josefstasse 144 altert bislang kaum sichtbar.

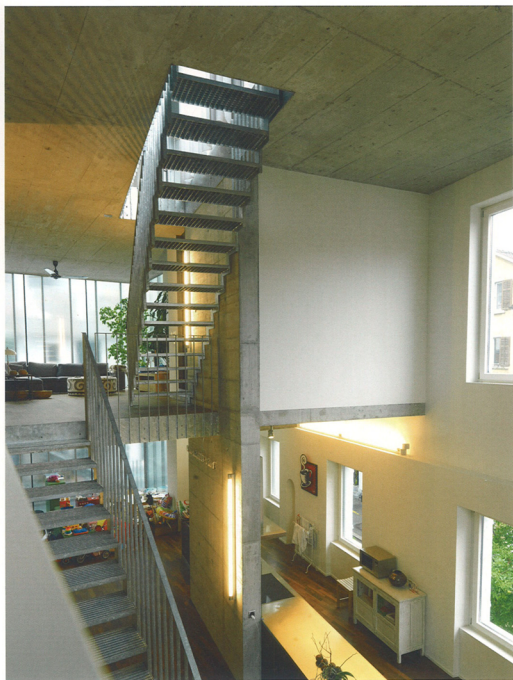
Einzig der Boden der Terrasse, die vom obersten Geschoss zugänglich ist, weist nach jedem Winter einige Frostschäden auf. Tatsächlich waren die Terrasse und der Übergang von dort in die Innenräume nach Auskunft der Architektin die problematischsten Stellen am Bau. Ursprüng-

lich wollte man einen nicht sichtbaren, bodenebenen Übergang zwischen innen und aussen gestalten. Damit wäre aber der Wasserablauf von der Terrasse nicht mehr gewährleistet gewesen und man entschied sich für eine Ablaufrinne, die nun die Grenze zwischen aussen und innen markiert. «Die realen technischen Bedingungen machen einen durchgängigen Bodenbelag an einer solch exponierten Stelle in gewisser Weise zu einem Wunsch, der nicht erfüllbar ist», resümiert Vera Gloor ihre Erfahrungen. Aber es hat sich gezeigt, dass die gefundene Lösung eine exzellente ist, das Wasser bleibt auch bei starkem Regen draussen.

rechts: Problematisch beim Bau war einzig der Übergang zur Terrasse, wo der Wunsch nach einem durchgängigen Bodenbelag aus technischen Gründen nicht realisiert werden konnte. Die gefundene Lösung hat sich aber bewährt.
